## Prüfbericht

Dokumentnummer:	MPABS-2400483 - BZa vom 05.02.2025
Auftraggeber:	Roland Wolf GmbH Großes Wert 21 89151 Erbach Deutschland
Auftrag vom:	20.02.2024
Inhalt des Auftrags:	Prüfung der Wasserdichtheit des Übergangs der mineralischen Dichtschlämme <b>Remmers MB 2K</b> auf die einbetonierte Frischbetonverbundbahn <b>Wolfseal 3,5 mm</b>
Prüfeinrichtung	Materialprüfanstalt für das Bauwesen (MPA BS)
Prüfungsgrundlage:	Prüfgrundsätze zur Erteilung allgemeiner bauaufsichtlicher Prüfzeugnisse für „Fugenabdichtungen in Bauteilen aus Beton mit hohem Wassereindringwiderstand im erdberührten Bereich; PG-FBB, Teil 1 (Ausgabe Mai 2020)“
Probeneingang:	09.08.2024
Probennahme:	durch den Auftraggeber
Prüftermin:	August bis Oktober 2024

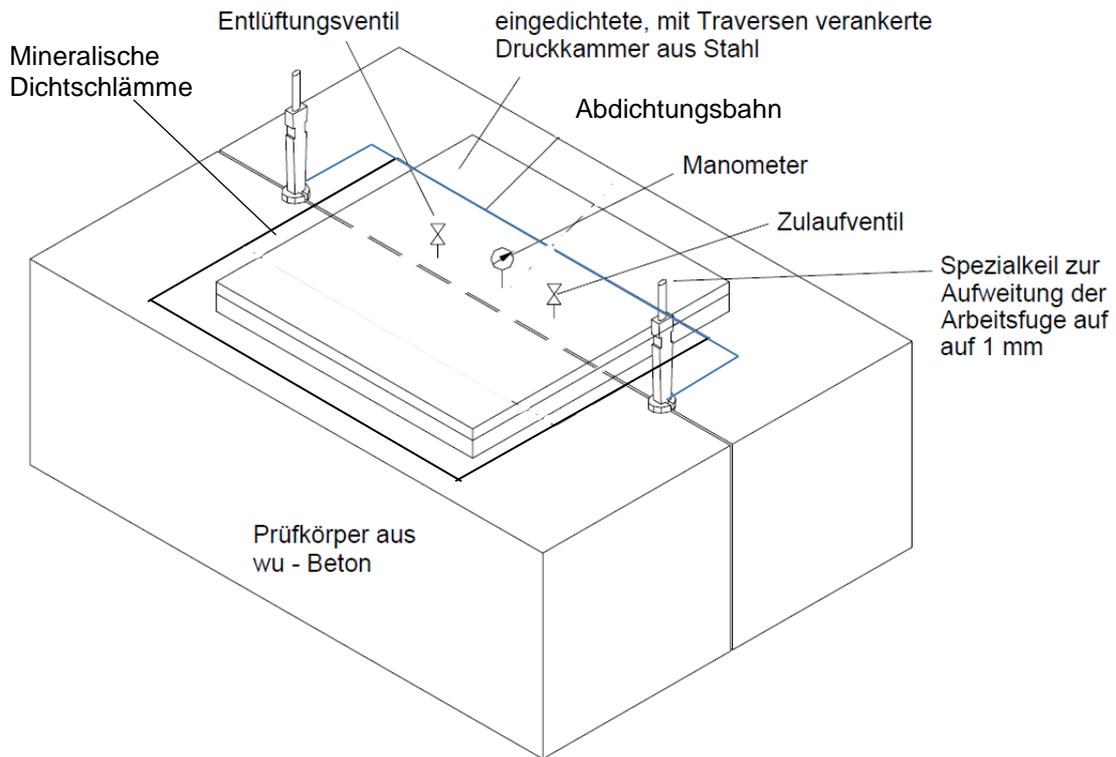
Den Versuchsaufbau zeigt Bild A1 (Anlage 1). Die Abdichtungsbahn wurde mit Naht (unter Verwendung des 80 mm breiten Schweißrandstreifens, thermisch gefügt) in einen der zwei Balken (je 25 cm x 25 cm x 80 cm) mit dem Granulat zum Beton hin einbetoniert (Betongüte C 30/37, w/z-Wert 0,55, Konsistenz F3).

**Bild A1:** Versuchsaufbau Funktionsprüfung, Prinzipskizze

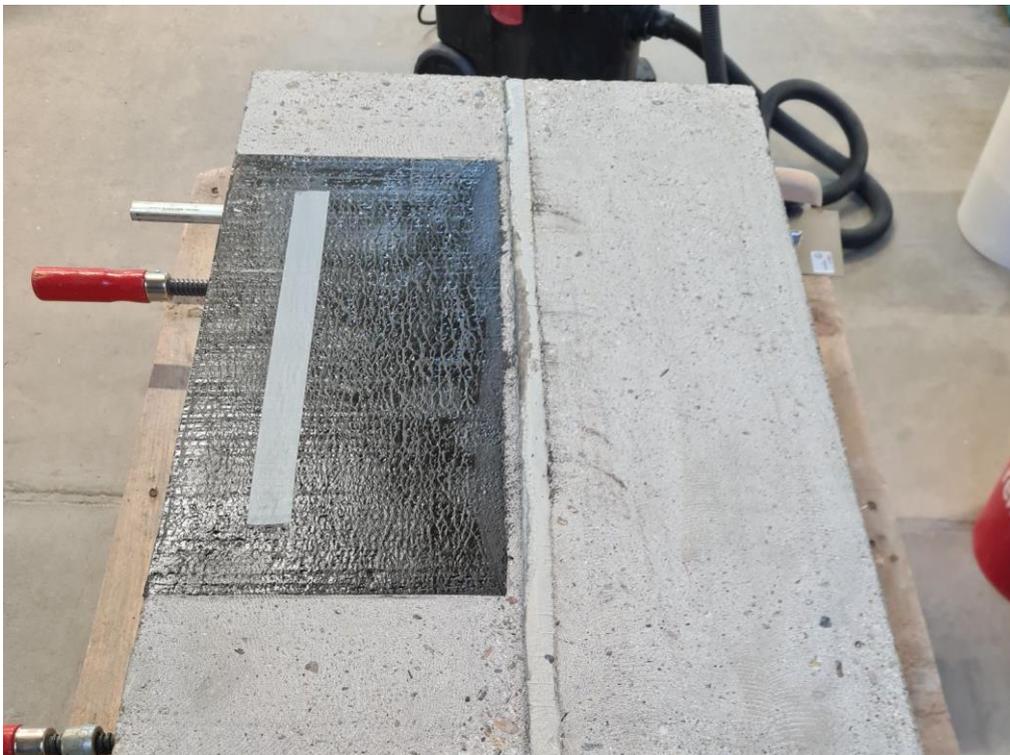
Nach dem Aushärten des Betons (28 Tage im Normalklima) wurde die Betonseite angeschliffen, die Bahn mit einem Heißluftföhn leicht angewärmt und mit einer Kratzschicht aus Remmers MB 2K grundiert (Bild A2). Nach einer der Trocknung wurde ein rissüberbrückendes Anschlussband eingelegt und mit einer Dickbeschichtung „Remmers MB 2K“ folgendermaßen eingebaut:

**Bild A2:** Betonanschliff und Anwärmen der Abdichtungsbahn Wolfseal 3,5

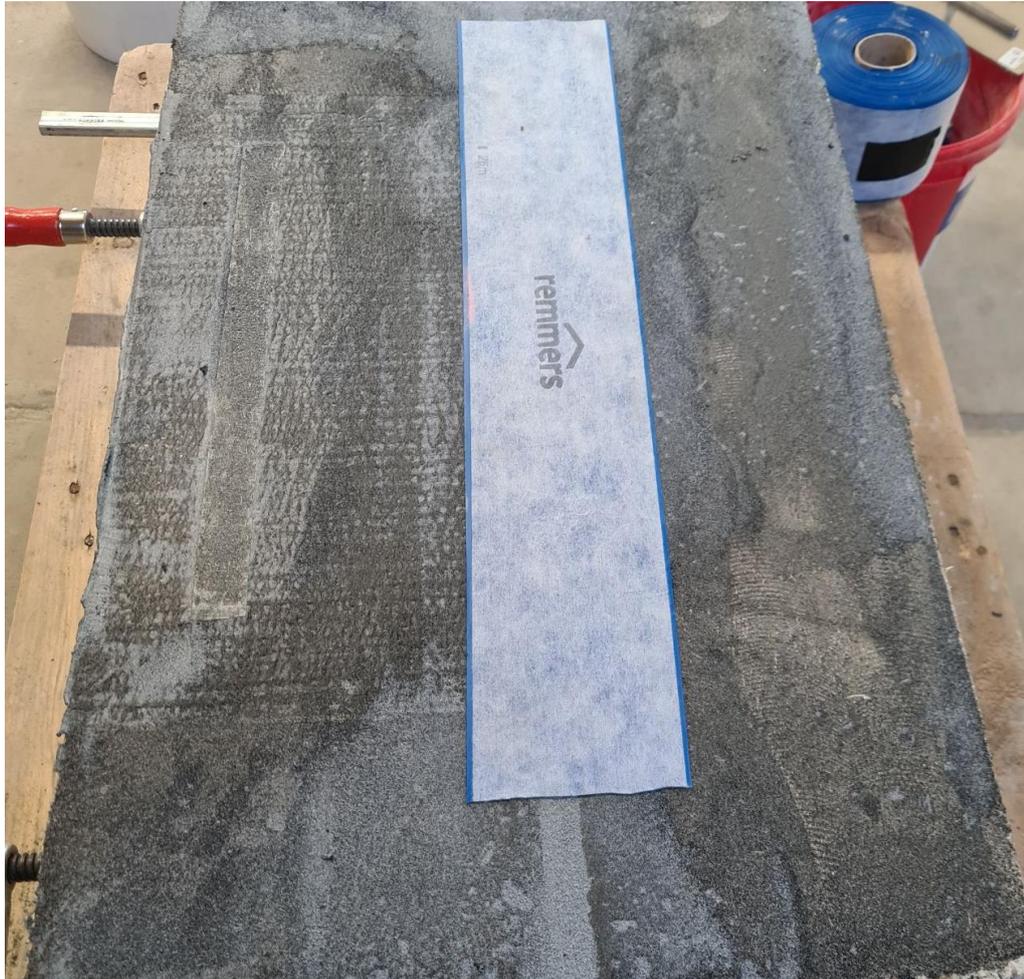
- 1. Schicht Remmers MB 2K
- Remmers Anschlussband über der Fuge gelegt (Bild A3)
- 2. Schicht Remmers MB 2K (glattgezogen)

**Bild A3:** Kratzspachtelung mit Anschlussband

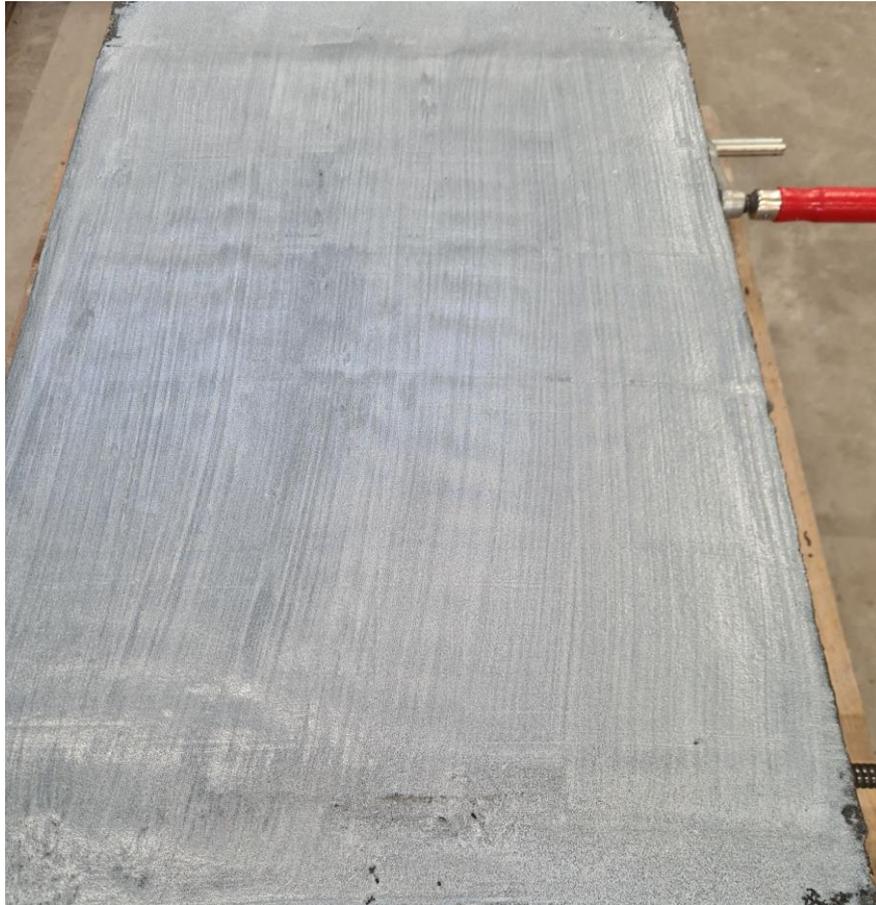
Vor dem Beschichten wurde ein Klebestreifen in einem Abstand von 10 cm zur Außenkante, auf die Abdichtungsbahn geklebt. Dieser wurde nach dem Erhärten des MDS wieder entfernt, so dass der Wasserdruck an dem Übergang des MDS auf die Abdichtungsbahn in einem Abstand von 10 cm zur Fuge wirken konnte (Bild A4).

**Bild A4:** Fertige Beschichtung

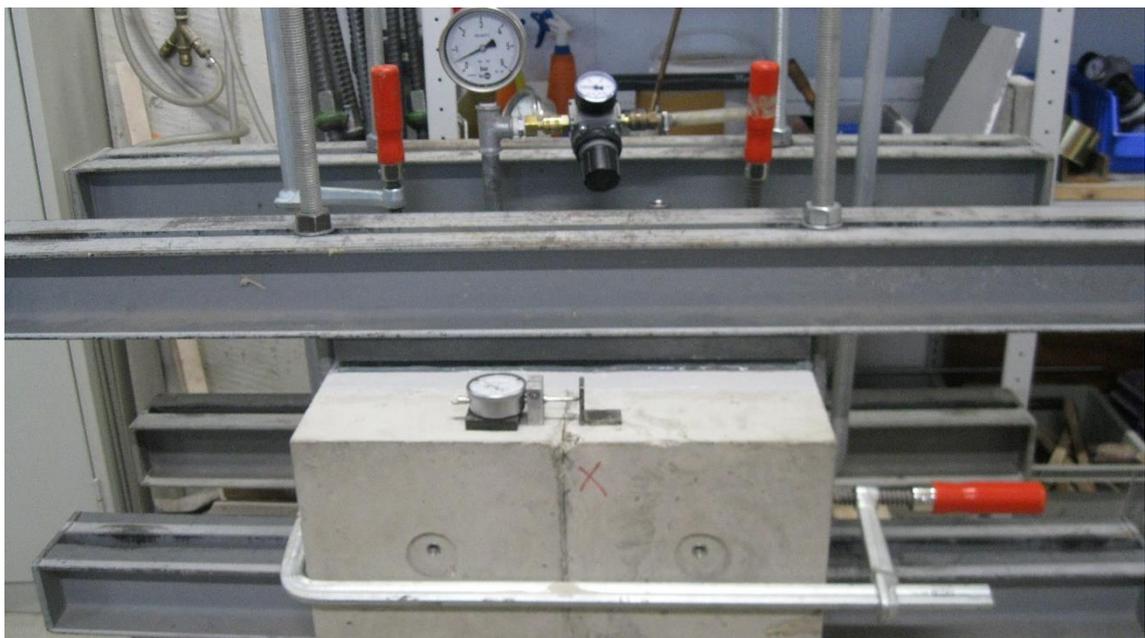
Sieben Tage nach dem Aushärten der Dichtschlämme wurde die Fuge 1,0 mm aufgeweitet, fixiert und der Übergang auf die Abdichtungsbahn sowie die Fuge mit Wasserdruck beaufschlagt (Bild A5). Prüfparameter sowie Prüfergebnisse sind in der nachfolgenden Tabelle 1 zusammengestellt. Die gemessene Trockenschichtdicke der Dichtschlämme beträgt 4,0 mm.

Wasserdruck (bar)	Dauer der Einwirkung (d)	Prüfergebnis
0,75	7	dicht
2,5	7	dicht
5,0	28	dicht

**Bild A5:** Dichtigkeitsprüfung
